COLLIER DE REPARATION 2x3 TIRANTS DOUBLE BANDE 200mm FONTE/INOX/EPDM

EVOLUTION PRODUIT

Collier de réparation 2x3 tirants double bande pour la réparation de réseaux de distribution et d'adduction d'eau potable.
Enveloppe inox AISI 304 et joint EPDM.
Pour tubes rigides (PE, PVC, acier et fonte).

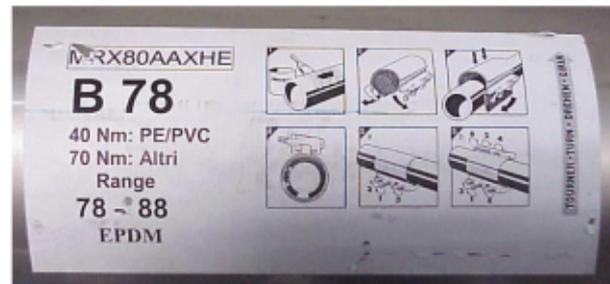
Marquage ancien modèle :

Actuellement 2 modèles sont en stock (suivant les DN) avec des tenues en pression différentes

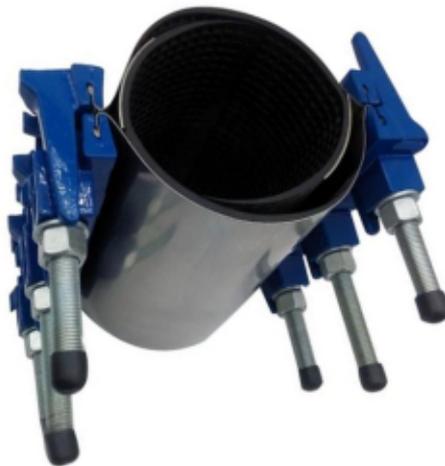
NOUVEAU

Dimensions : DN88 à DN516
Raccordement : Sur tubes rigides
Température Mini : -10°C
Température Maxi : +60°C (en emploi temporaire)
Pression Maxi : 16 Bars maxi jusqu'au DN182/202
Caractéristiques : Joint EPDM
Enveloppe inox
2x3 Tirants, double bande
Longueur 200 mm

Matière : Enveloppe inox AISI 304

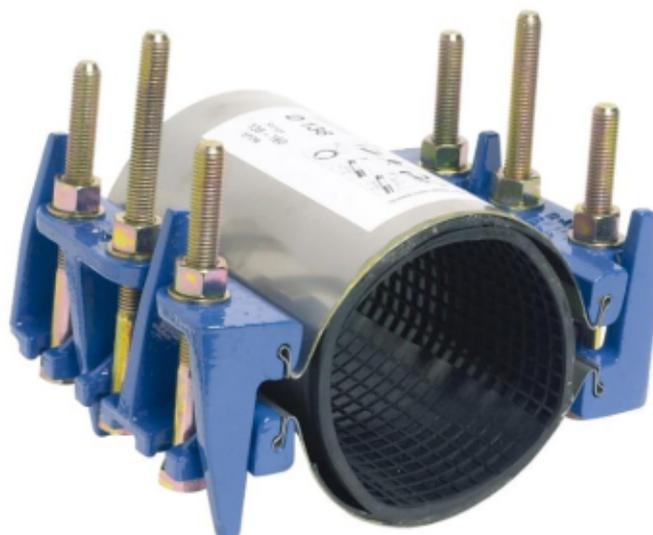
Collier de réparation avec 2x3 tirants pour la réparation de réseaux de distribution et d'adduction d'eau potable.
Enveloppe inox AISI 304 et joint EPDM.
Pour tubes rigides (PE, PVC, acier et fonte).

Dimensions : DN88 à DN110
Raccordement : Sur tubes rigides
Température Mini : -10°C
Température Maxi : +60°C (en emploi temporaire)
Pression Maxi : 26 Bars maxi en DN88/110
Caractéristiques : Joint EPDM
Enveloppe inox
2x3 Tirants
Longueur 200 mm

Matière : Enveloppe inox AISI 304
